Diagnosztikus szívkatéterezés. Mindennapos beavatkozás, nem mindennapi esemény

Sasi Viktor, Havasi Kálmán, Szántó Gyula, Forster Tamás, Nemes Attila, Ungi Imre

Szegedi Tudományegyetem, Általános Orvostudományi Kar, II. sz. Belgyógyászati Klinika és Kardiológiai Központ, Szeged

Diagnostic coronary angiography – routine procedure, unexpected event

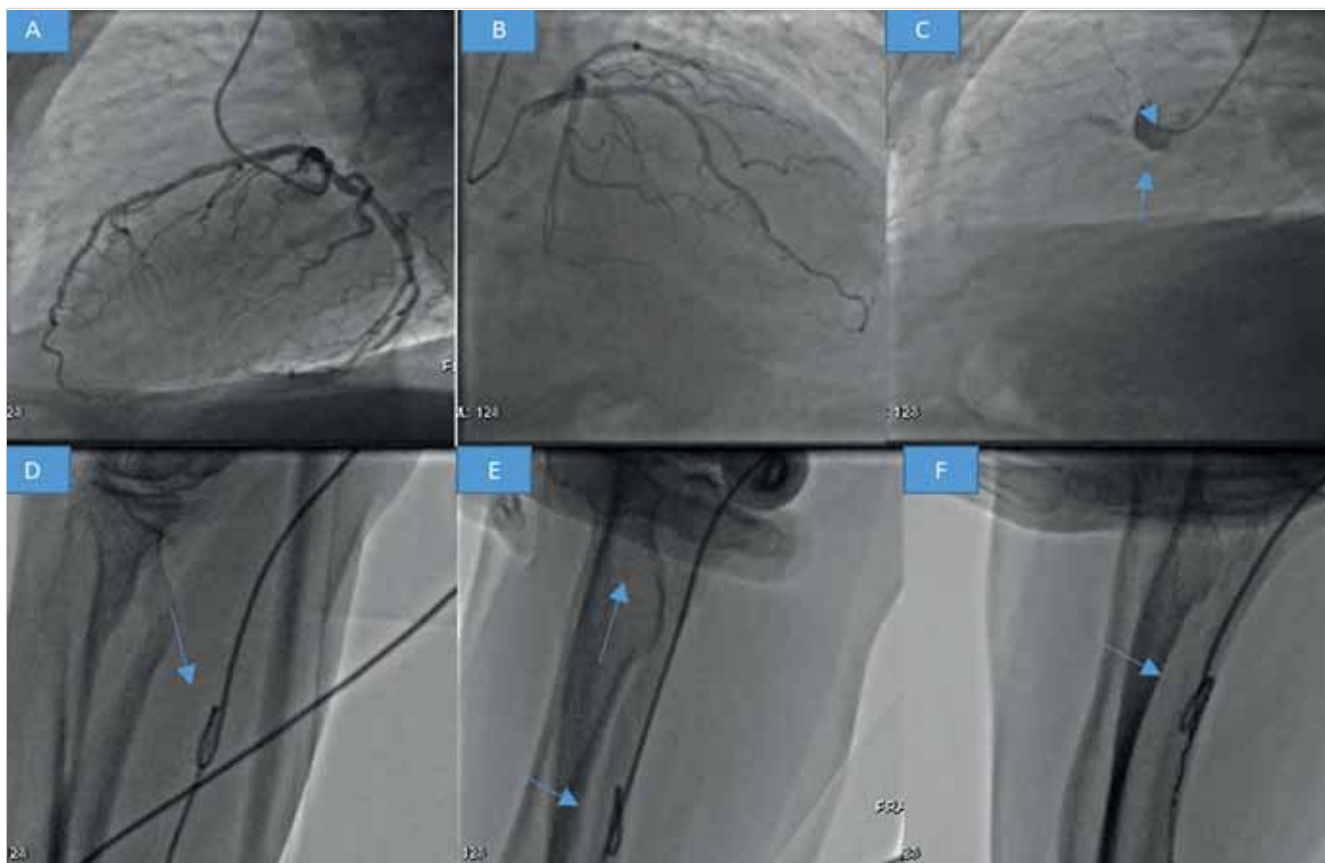
1. ÁBRA. Panel A: bal koronáriarendszer angiográfia laterális nézet. Szignifikáns szűkület nem ábrázolódik. Panel B: bal koronáriarendszer angiográfia, RAO 20, CRA 40 nézet. Szignifikáns szűkület nem ábrázolódik. Panel C: jobb koronária szelektív angiográfiája sikertelen (nyíl). Panel D: a sérült diagnosztikus 5F JR4 katéter eltávolítási kísérlete, de spazmus, helyhiány miatt elakadás áll fenn (nyílak). Panel E: a csontos alaphoz történik a katéter disztális részének szorítása, de a csomó nem oldódik (nyílak). Panel F: intervencióhoz használt vezetődrótok alkalmazása a megtörtetés kiegyenesítésére (BHW, Whisper ES) sikertelen (nyíl)

hosszas manipuláció kapcsán már Teflonbevonatos dróttal feloldhatatlan többses megtöretést láttunk a katéteren, amely „csomót” imitált (1. ábra, panel C). A diagnosztikus katétert megpróbáltuk eltávolítani így is, de az alkar felé haladva az átmérő és jelentős vazospasmus miatt elakadtunk (1. ábra, panel D). Megpróbáltuk az átvilágítás alatt a csontos alaphoz szorítani a katéter végét, közben húzni a katétert, de ez sem hozott megoldást (1. ábra, panel E). Ezt követően koronária-intervencióhoz használatos vezetődrótokat próbáltunk átjuttatni a sérült, mostanra deformált katéteren (BHW, Whisper ES, Abbott Vascular, Usa) sikertelenül (1. ábra, panel F). Egyértelművé vált, hogy a tervezett behatolási kapun keresztül képtelenek vagyunk a sérült katétert eltávolítani az alkar artériáinak sérülése nélkül. Ezt követően 6F jobb arteria femoralis behatoláson keresztül a jobb brachialis artériába Multipurpose 6F guiding katétert vittünk (Medtronic, Usa), majd OneSnare (Merit Medical, Usa) lasszóval sikeresen elkaptuk a destruált JR-katéter disztális végét. Négykezes megoldást alkalmaztunk,

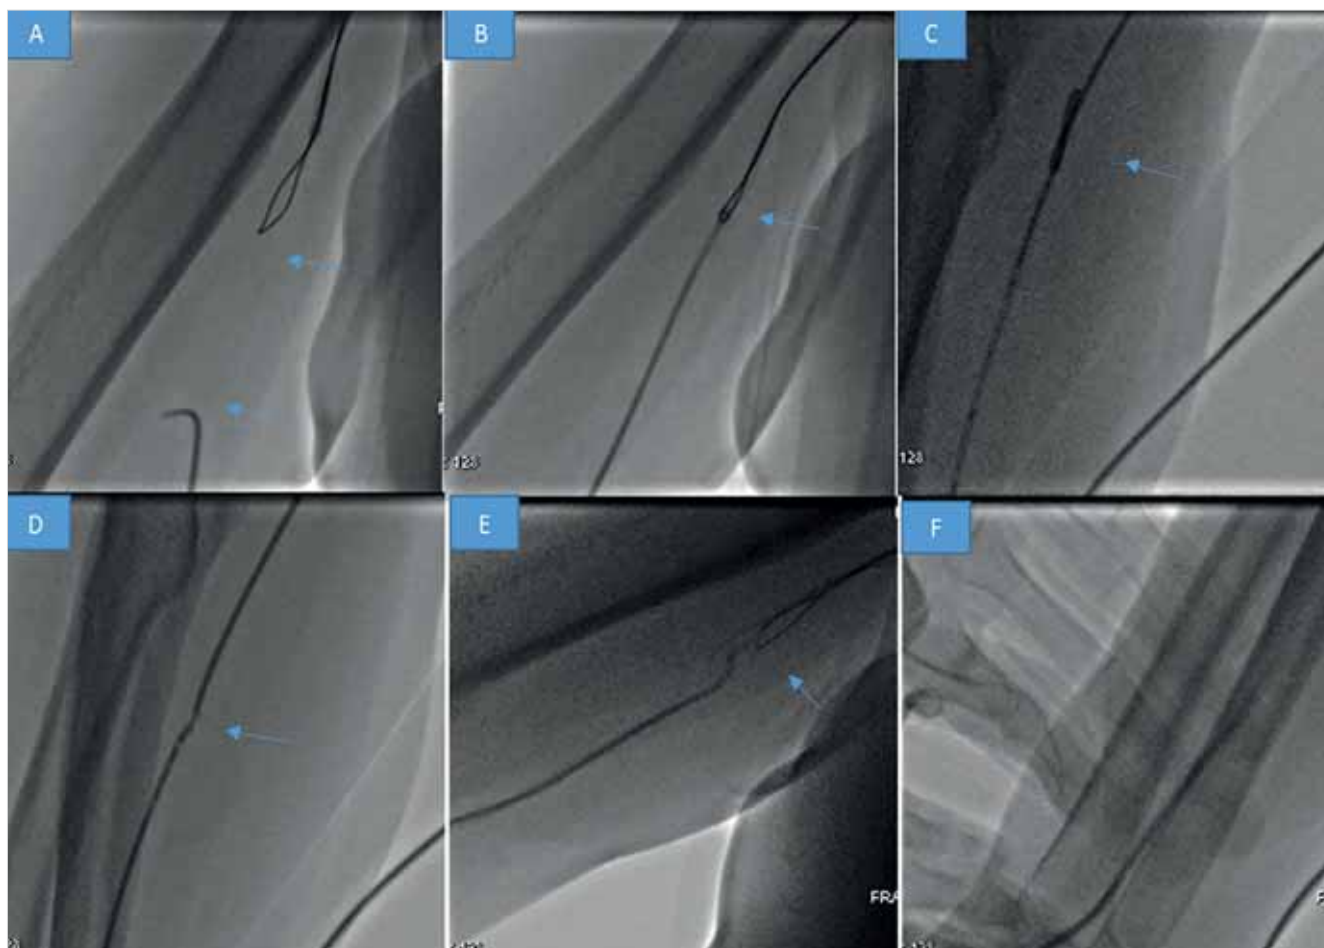
2. ÁBRA. Panel A, B: multipurpose 6F (Medtronic, Usa) katétert vezetünk a jobb arteria femoralis behatolás felől a brachialis artériába, majd Onesnare (Merit Medical, Usa) lasszóval elkaptuk a sérült katéter disztális részét (nyilak). Panel C, D: „négykezes” megoldással két kéz a femoralis behatolás felé húzza a katétereket, közben az óramutató járásával ellentétes irányban végzünk csavaró mozgást, az eredeti behatolás felőli másik két kéz pedig a radialis behatolás felé húzza a sérült katétert, amely enged (nyilak). Panel E: a lasszó elengedi a katéter disztális részét (nyíl). Panel F: eltávolítjuk a radialis behatoláson keresztül a csomómentesített katétert

két kéz a femoralis behatolás felé húzta a katétereket, közben az óramutató járásával ellentétes irányban végeztünk csavaró mozgást, az ellenoldali két kéz pedig a radialis behatolás felé húzta a sérült katétert, amely egyszer engedett, a „csomó” elnyúlt és oldódni látszott (2. ábra, panel A, B, C, D). A lasszóval elengedtük a diagnosztikus katétert, amelyet a radialis behatolás felé eltávolítottunk a szűrési hüvelyen keresztül (2. ábra, panel E, F). Ezt követően angiográfiát végeztünk a kar artériáiról, de érsérülést nem láttunk (3. ábra, panel A, B, C). Ezt az intézeti észlelés során végzett Duplex ultrahangvizsgálatok is megerősítették (3. ábra, panel D). Befejezésként femoralis behatolásból elvégeztük a jobb koronária szelektív angiográfiáját (3. ábra, panel E).

Esetünkben is ez történt a hosszas manipulációt követően a diagnosztikus katéterrel. Irodalmi adatok és saját tapasztalatok alapján a katéter belső lumenének elvesztése és külső integritásának sérülése a legtöbb esetben a lumenbe vezetett vezetődrót (0.035., 0.014. inch) segítségével még orvosolható. Amennyiben többes megtörések és hajtűkanyarok alakulnak ki, más megoldásokat kell keresni, hogy az érintett artériák sérülését elkerüljük. A csontos alaphoz való katéterleszorítás, közben a katéter erőteljes húzása opció lehet, de sem ez, sem pedig vérnyomásmérő mandzsettájának felfújása nem feltétlenül tud megfelelő kompressziót biztosítani, mint ahogy ez a mi esetünkben is történt (5, 6, 7). 2012-ben Kim és Waked publikációiban az ellenkező oldal felől végzett lasszó alkalmazásával sikerült a katéter megragadása, a megtörés feloldása és az első behatolási kapun történő eltávolítása. Esetünkben a megtört diagnosztikus katéter okozta háromdimenziós konglomerátumot csak az ellenoldal felől lehetett megközelíteni és végül sikerült megragadni, majd, hogy elkerüljük a radialis artéria sérülését, ezt a több helyet biztosító brachialis artériába húzni. Itt a négykezes technikával sikerült a megtört katétert ellenkező irányú

húzás-csavarással kiegyenesíteni. Ezt követően, már elengedve a katétert, az elsődleges punkciós hüvelyen keresztül el tudtuk azt távolítani. Az alkar artériának angiográfiája a sikeres lasszóalkalmazás miatt nem mutatott eltérést, így további ellátásra nem volt szükség. Amennyiben ezen módszer sem járt volna eredménnyel az *Aminian* által 2015-ben közölt „sheathless” guiding katéteres kiegyenesítés is szóba jöhetett volna, de ez esetben az esetleges vaszkuláris komplikáció esélye fokozottabb.

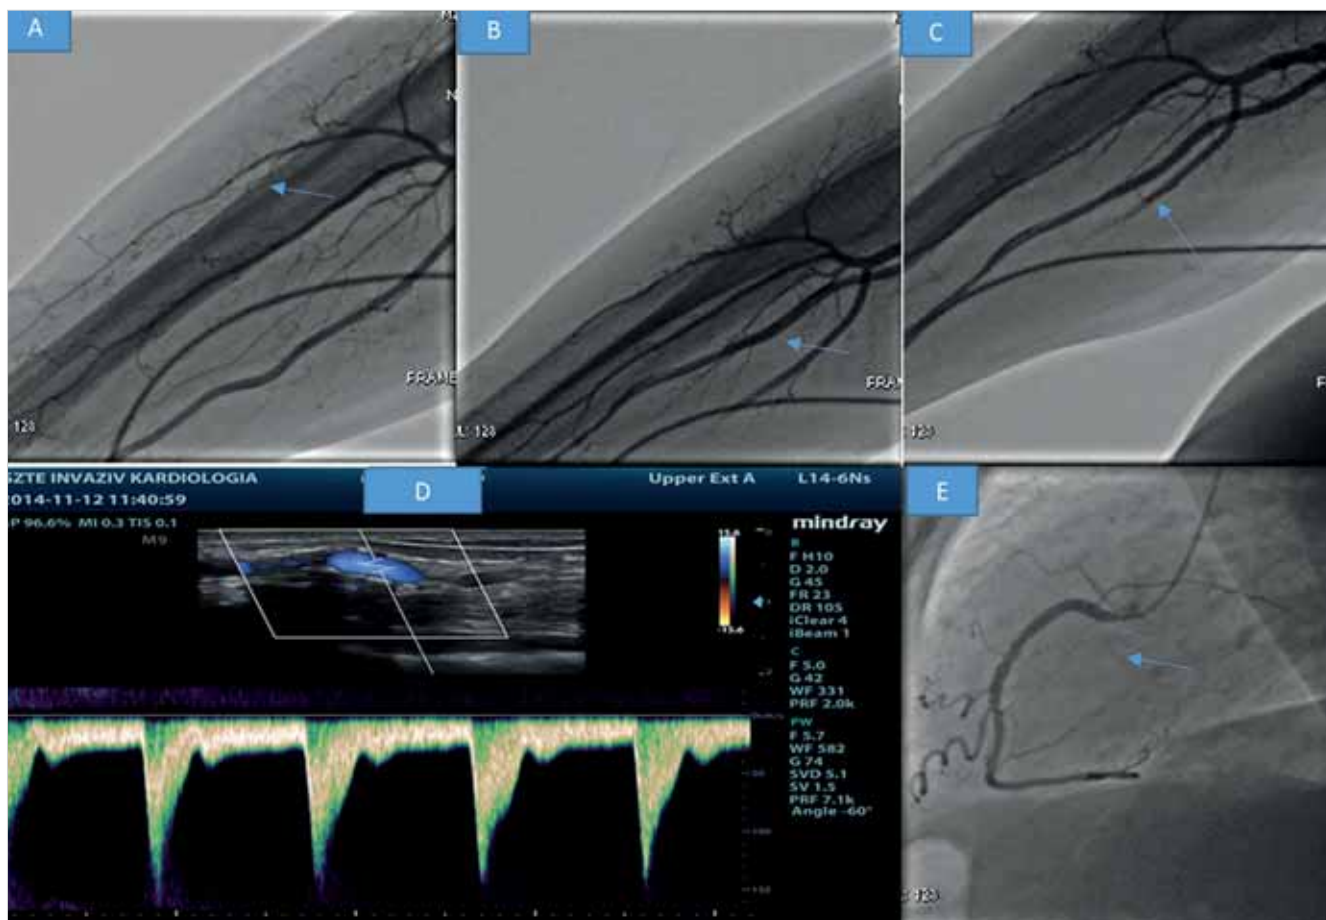
3. ÁBRA. Panel A, B, C: Az arteria brachialis felől végzett artériás angiográfia nem mutat érsérülést, vagy elzáródást (nyílak). Panel D: duplex ultrahang az arteria radialis intakt voltát igazolja. Panel E: a szelektív jobb koronária-angiográfia nem igazol érdemi szűkületet (nyíl)
